1 PREMESSA

2 LA RETE IDROGRAFICA

3 STATO DI FATTO, CRITICITA' E PROPOSTE D'INTERVENTO

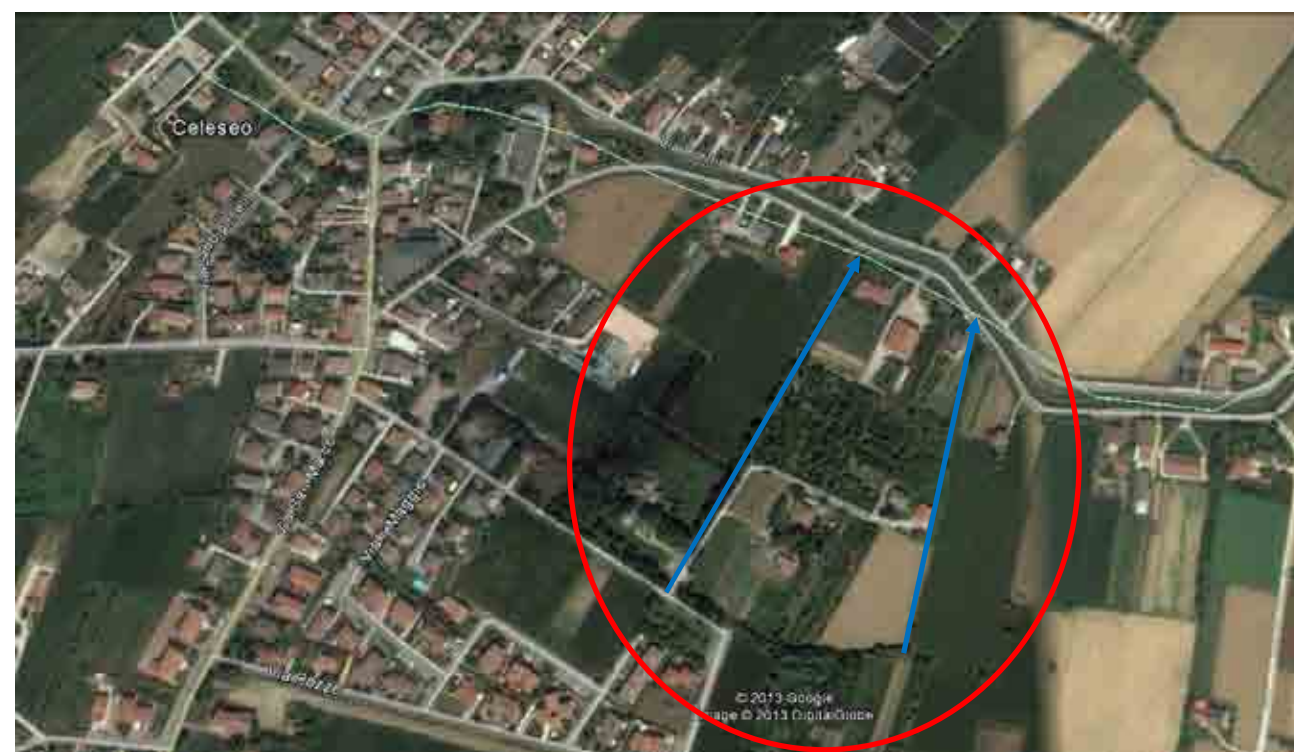
Attraversamenti e passi carrai: in corrispondenza dell'ingresso delle scuole di Celesio presso via I Maggio, si è riscontrata la completa ostruzione della tubazione di tombinamento in calcestruzzo del diametro DN 60 cm (f. 0121), la quale dovrebbe collegare i due rami. Il collegamento con il ramo ovest è parzialmente ostruito, e tale situazione genera problemi di acqua stagna nel tratto iniziale del fossato

Sezioni: non sono state rilevate problematiche riguardante l'estensione delle sezioni esistenti. Si è rilevata però una forte propensione al ristagno dell'acqua su tutto il tracciato, ciò dipende sicuramente dalla conformazione limo-argillosa del terreno che impedisce l'infiltrazione. La scarsa pendenza dei rami impedisce il corretto deflusso delle acque verso lo scarico sul Cornio di Celesio.

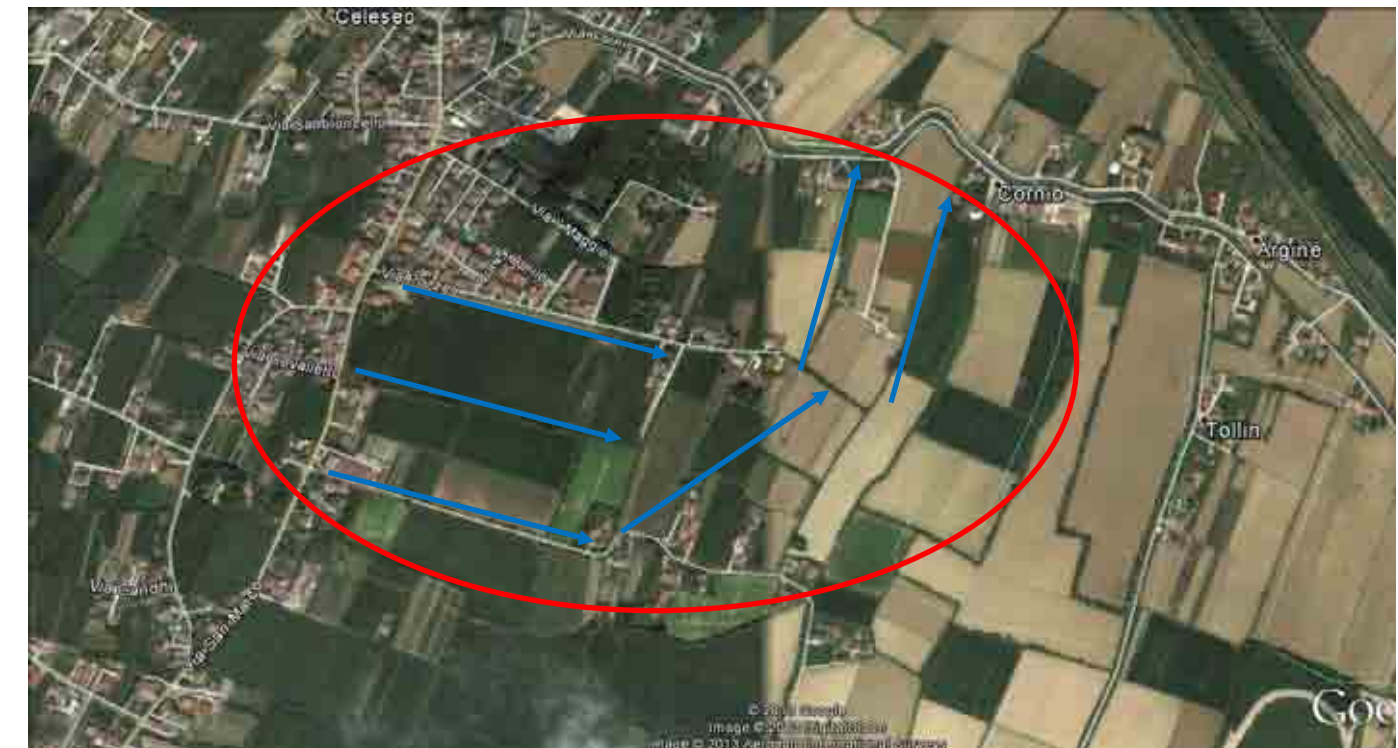
DSCF0139

Sezioni: uno dei problemi fondamentali di questo fosso è la difficoltà di drenaggio, visibile in corrispondenza di via Pozze e l'asta intermedia. Tale difficoltà di drenaggio è determinata dall'esigua sezione ed il notevole materiale depositato lungo il raccordo che collega i tre rami a al ramo a U che scorre verso il Celesio, in corrispondenza di C. Meneghetti in via Giordano Bruno.

Manutenzione: su tutta l'estensione del fossato è stata rilevata una scarsa manutenzione, in particolare via Giordano Bruno, dove la sezione è ristretta e poco funzionale. Altro tratto dove la manutenzione è carente è quella relativa ai 2 rami a nord, in particolare la base (il passo ostruito) e il ramo a ovest.

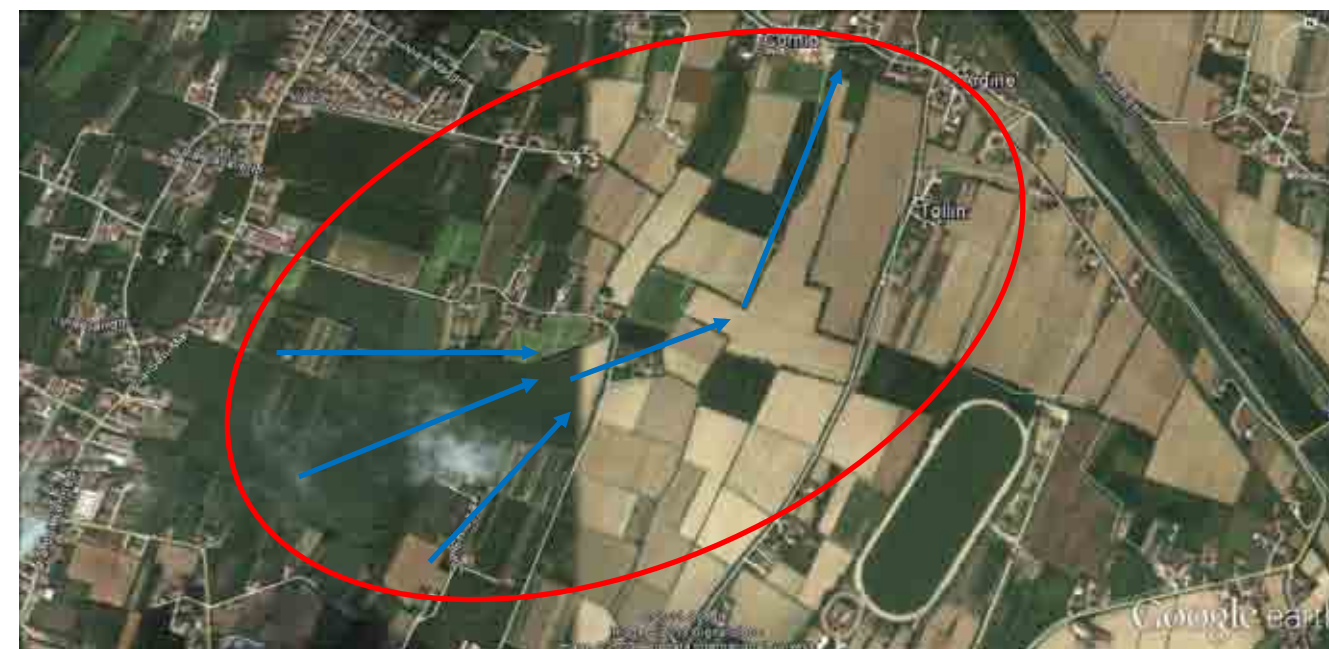
Esiste infine un tratto di fosso che mette in comunicazione il fosso 3 con il fosso 4, che presenta però una funzionalità appena sufficiente per via di problemi di interrimento e intasamento da vegetazione invasiva; questo limita quindi la possibilità per il fosso 3 di immettersi nella rete di scolo del fosso 4 il cui ultimo recapito è lo scolo Lietto!

Attraversamenti e passi carrai: dato che gran parte del fosso in questione si estende in terreno agricolo, gran parte delle ostruzioni rilevate sono dovute a passi agricoli o non tombinati o ostruiti. In alcuni casi, è stata rilevata vegetazione abbandonata in alveo dopo il taglio (ramaglie e tronchi). Nel tratto a sud di via G. Bruno è stata rilevata la presenza di molta acqua stagnante, segno di un deflusso scarso. Tale deficienza del sistema è dovuto al nodo idraulico di via G. Bruno, dove confluiscono tre rami del fosso in corrispondenza di un attraversamento stradale con tombinatura quasi completamente ostruita. Oltre il raccordo un dei due tratti che proseguono è stato completamente ostruito.

Le due strade interne a via Chiusa soffrono da un punto di vista idraulico sia da un punto di vista di dislivelli sfavorevoli che perdita di alveo.

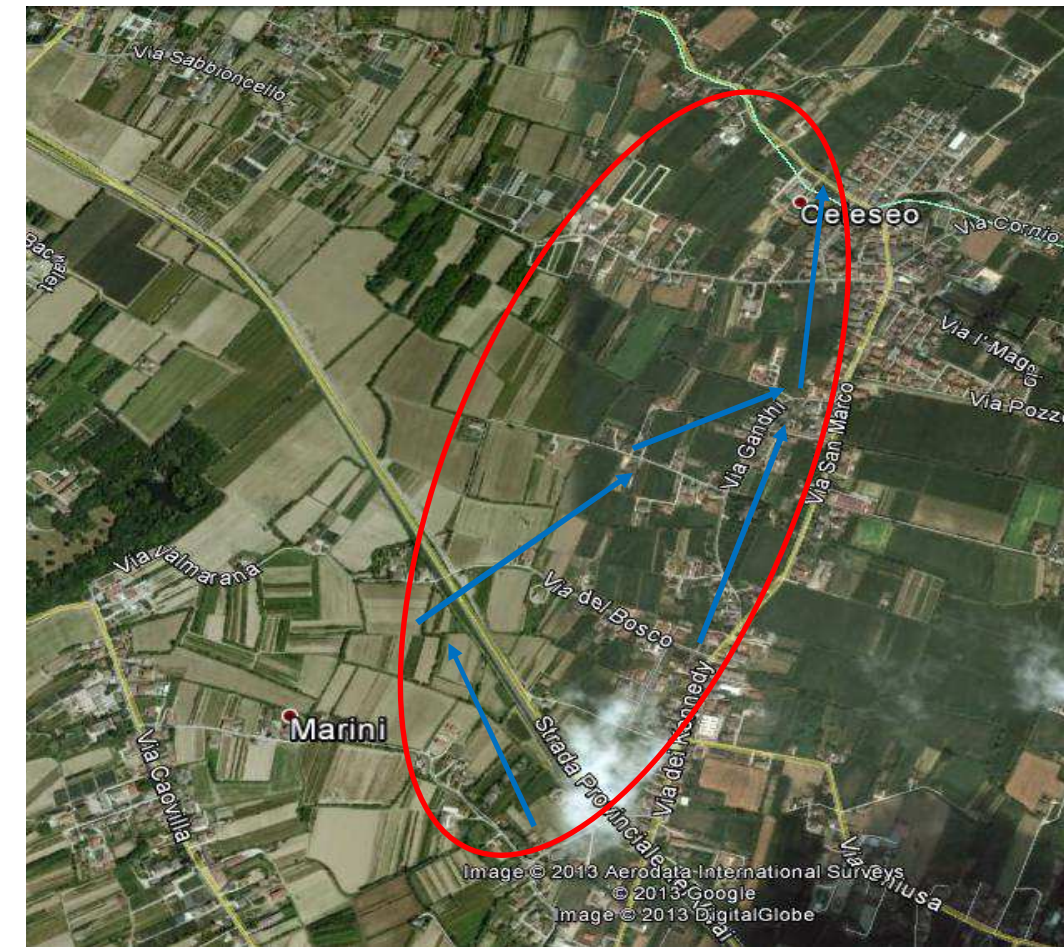
Attraversamenti e passi carrai: come per altro riscontrabile in altre zone del territorio urbanizzato comunale, i fossi che corrono ai lati delle strade sono di sezione molto ridotta, discontinui, con tombinature di sezione non sempre adeguata o parzialmente interrati; tali condizioni pongono un problema di limitata funzionalità idraulica soprattutto nei casi in cui questi fossi raccolgono acque non dalla sede stradale ma dai terreni agricoli adiacenti. Il fosso in questione presenta questa caratteristica ricorrente, estendendosi sia in centro urbano sia in aperta campagna. Sono stati rilevati numerosi tombinamenti ostruiti, confluenze (tipo in via Ghandi e via Fermi) poco efficienti e responsabili dei numerosi allagamenti degli ultimi anni.

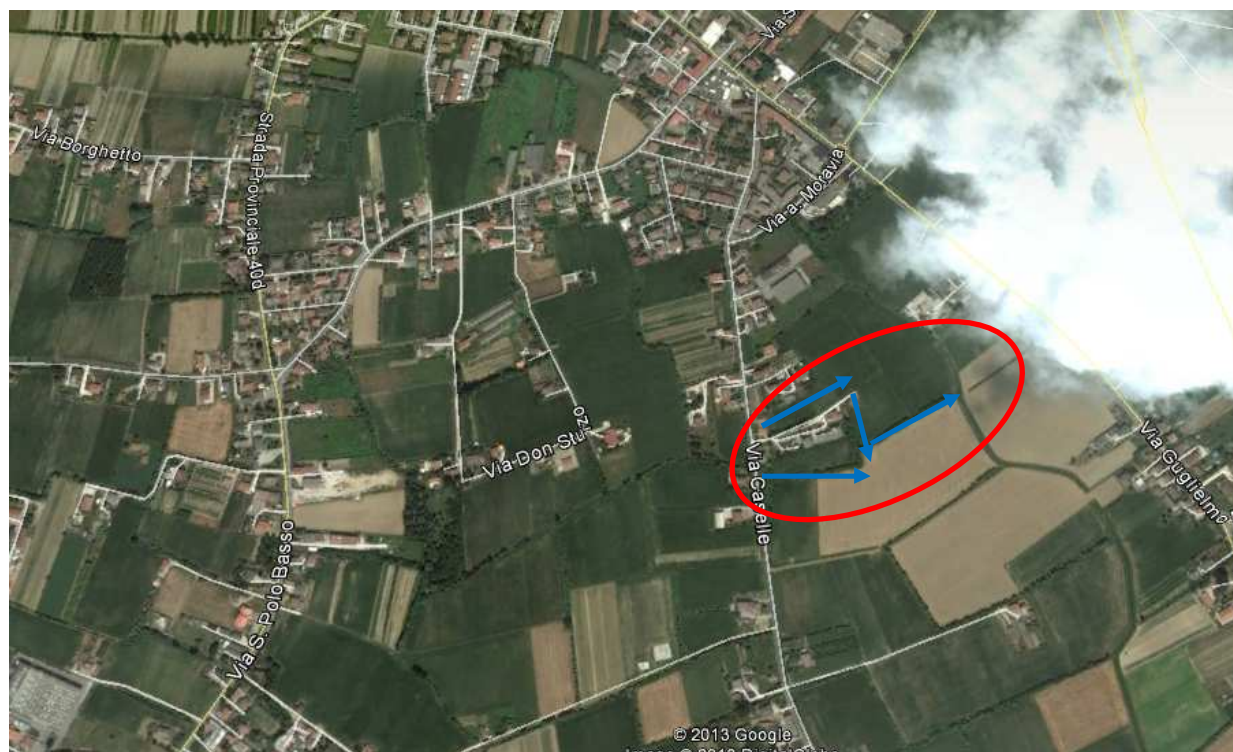
Sezioni: il fosso 25 che dovrebbe far defluire le acque verso lo scolo consortile presenta una funzionalità molto ridotta. Dalle sezioni iniziali, fino alla confluenza dietro il lotto edificato presenta una notevole quantità di acqua stagna, dovuta presumibilmente all'incapacità di drenaggio del fosso stesso. Il materiale depositato e le esigue pendenze sono i principali responsabili di tale deficienza.

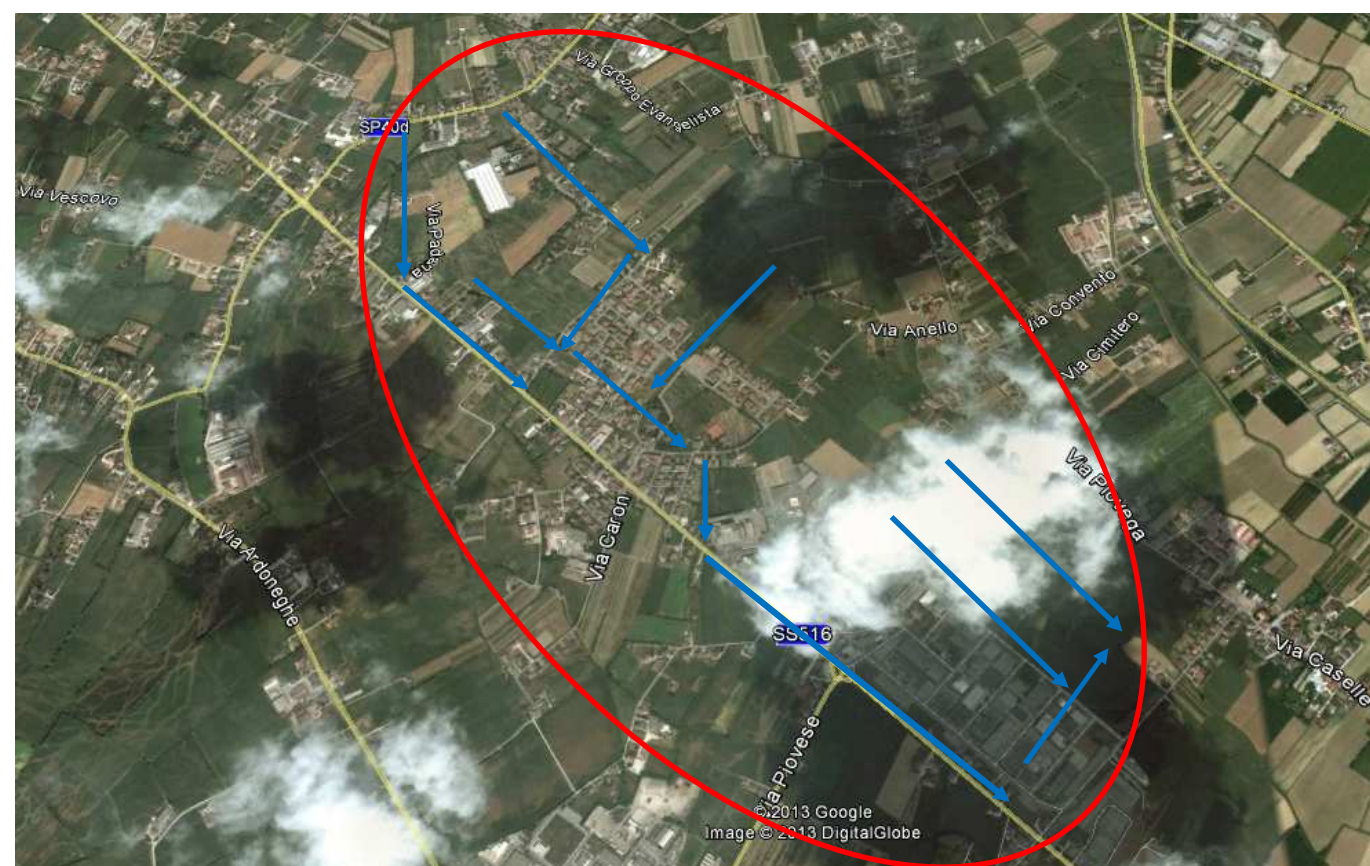
Attraversamenti e passi carrai: le criticità riguardano il tratto di via Verdi, dove la presenza di numerose tombinature ostruite determina un ristagno consistente delle acque. Altro attraversamento da segnalare è quello in via Anello dove l'evidente deposito di materiale comporta una notevole riduzione della luce di attraversamento. Altro attraversamento critico è quello appena a ovest di via padana, dove manca la continuità (tubazione in PVC insufficiente) tra due rami contigui.

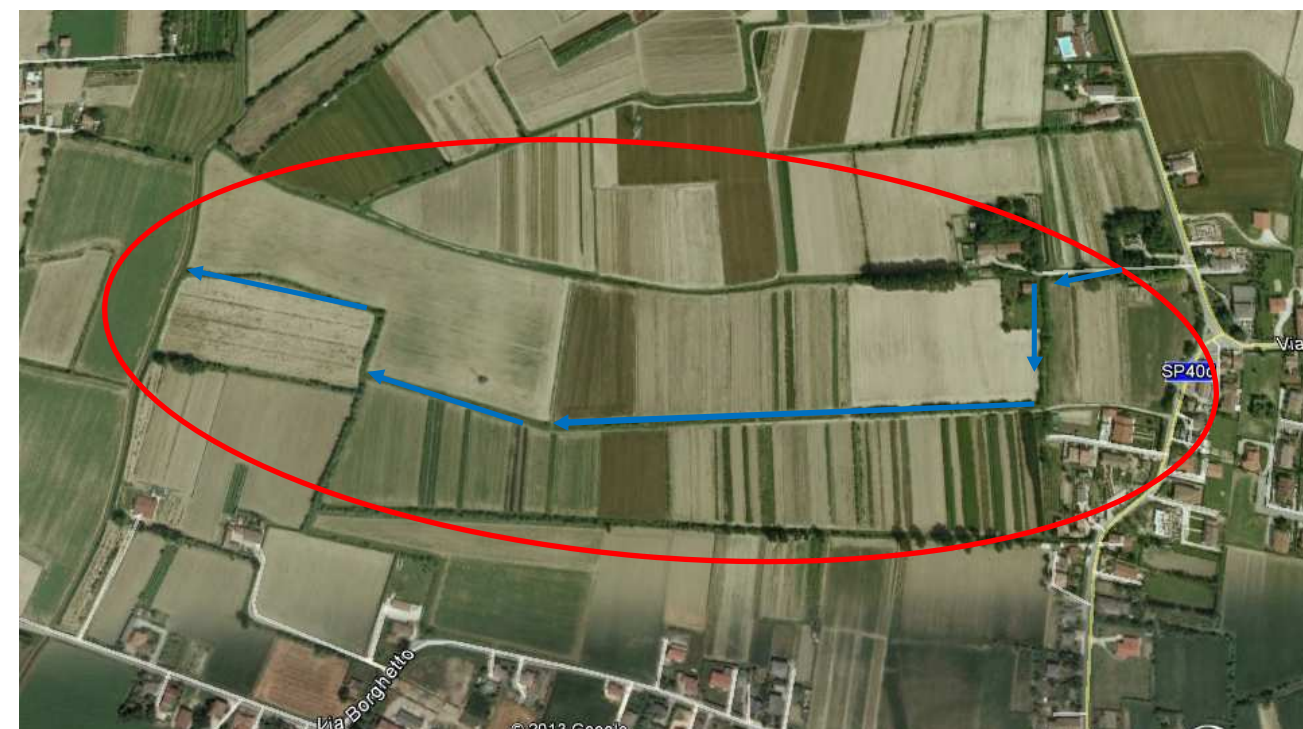
Manutenzione: Il fosso, nel tratto Est-Ovest, si presenta con siepi mature su entrambi i lati ed una sezione piatta, degradata con limitata profondità, segno di mancata manutenzione nel tempo. Nel tratto intermedio, la mancanza di alberate, ha comportato lo sviluppo di piante lianose in alveo e conseguente peggioramento della funzionalità idraulica del fosso. Si è evidenziata inoltre la presenza di ramaglie e tronchi in alveo.

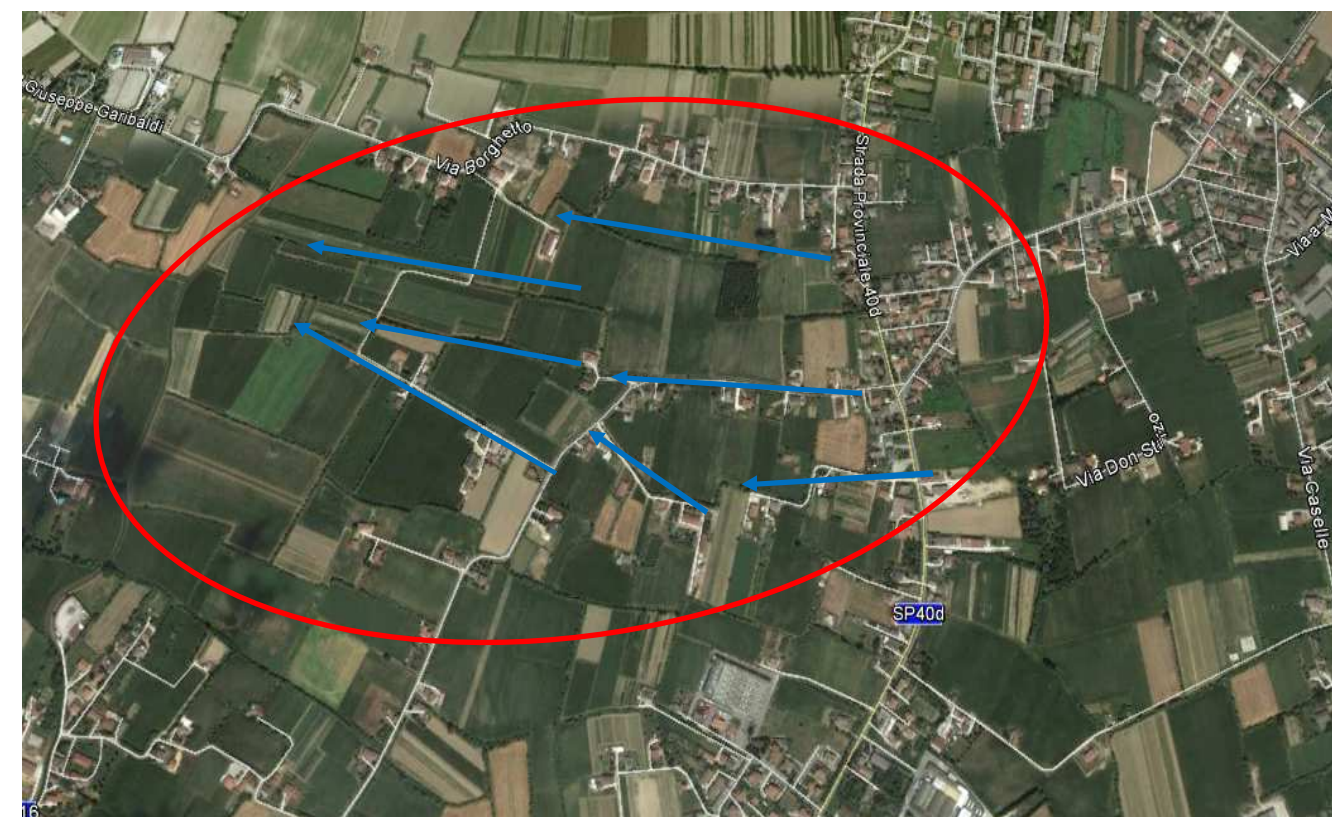
DSCF0581

I fossi a ridosso di via S.Polo e S.Polo basso hanno perso quasi completamente il loro alveo e di conseguenza la funzionalità di un tempo. Particolarmente degradato risulta il tratto in prossimità dell'ultimo civico della laterale interna di via S. Polo.

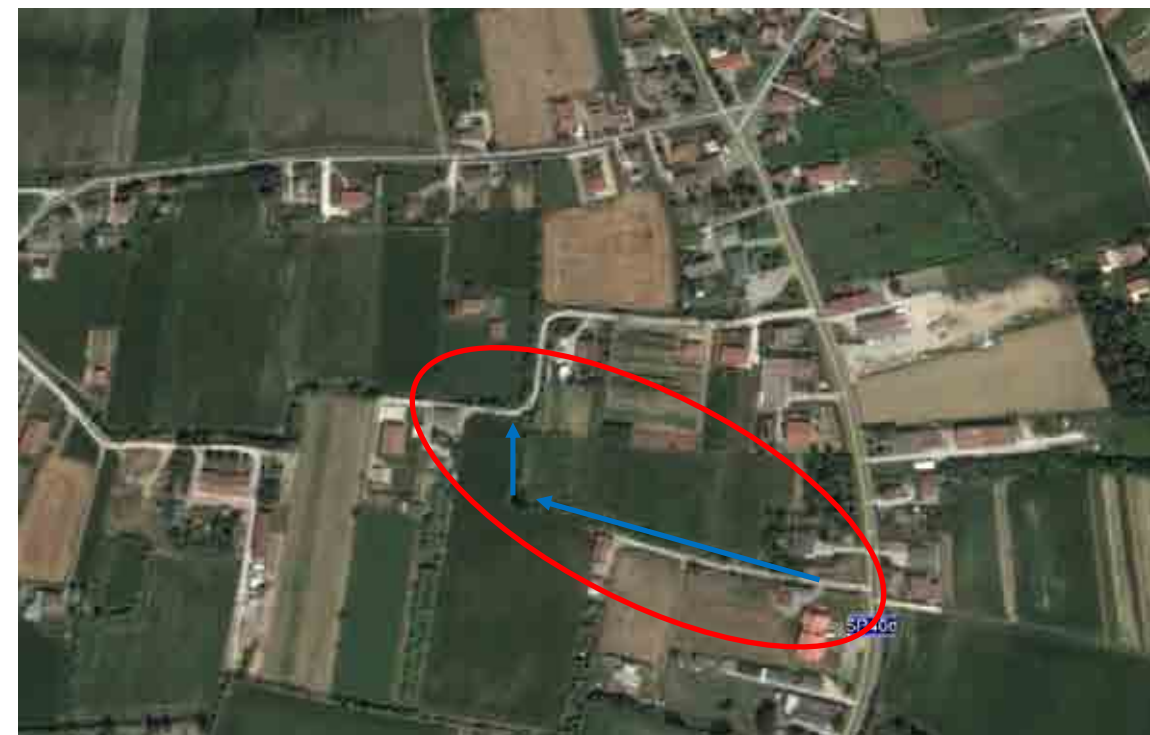
Il fosso 21 viene individuato come fosso a se stante per via della mancata continuità con il fosso 16 all'altezza della strada bianca interna di via S. Polo. Tale fosso si comporta come un invaso perché in realtà il collegamento con il fosso 26 è realizzato mediante una tubazione rettangolare in acciaio, sicuramente insufficiente e incapace di drenare l'acqua che ristagna nel suo alveo.
