1 PREMESSA

2 LA RETE IDROGRAFICA

3 STATO DI FATTO, CRITICITA' E PROPOSTE D'INTERVENTO

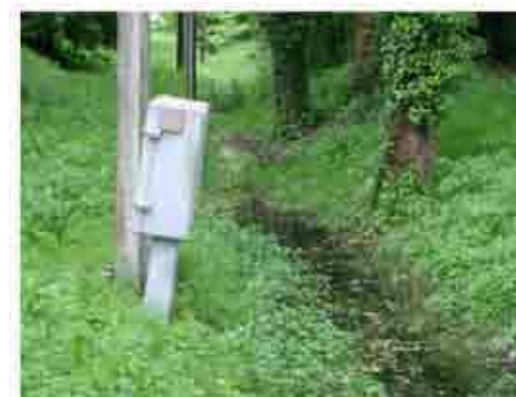
DSCF0119

Sezioni: non sono state rilevate problematiche riguardante l'estensione delle sezioni esistenti. Si è rilevata però una forte propensione al ristagno dell'acqua su tutto il tracciato, ciò dipende sicuramente dalla conformazione limo-argillosa del terreno che impedisce l'infiltrazione. La scarsa pendenza dei rami impedisce il corretto deflusso delle acque verso lo scarico sul Cornio di Celesio.

- ❖ rifacimento della tubazione di attraversamento dell'accesso su via I Maggio.

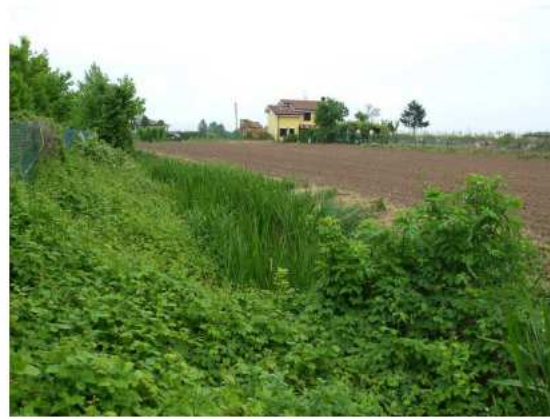
DSCF0132

I due rami del fosso sfociano sul Celeseo mediante due tubazioni di attraversamento di via Cornio in calcestruzzo del diametro di 100 cm.

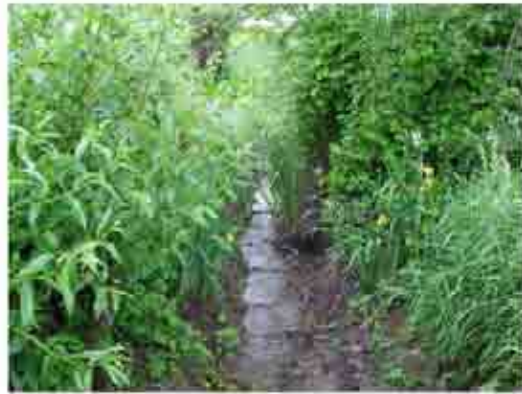
DSCF0140

Sezioni: uno dei problemi fondamentali di questo fosso è la difficoltà di drenaggio, visibile in corrispondenza di via Pozze e l'asta intermedia. Tale difficoltà di drenaggio è determinata dall'esigua sezione ed il notevole materiale depositato lungo il raccordo che collega i tre rami a al ramo a U che scorre verso il Celesio, in corrispondenza di C. Meneghetti in via Giordano Bruno.

Manutenzione: su tutta l'estensione del fossato è stata rilevata una scarsa manutenzione, in particolare via Giordano Bruno, dove la sezione è ristretta e poco funzionale. Altro tratto dove la manutenzione è carente è quella relativa ai 2 rami a nord, in particolare la base (il passo ostruito) e il ramo a ovest.

- ❖ ripristino della confluenza presso l'accesso agricolo alla fine di via Pozze;
- ❖ Sistemazione di accessi carrai in precarie condizioni e sostituzione delle condotte di tombinamento;
- ❖ risezionamento del fossato di raccordo in via G.Bruno per garantire il deflusso delle acque.

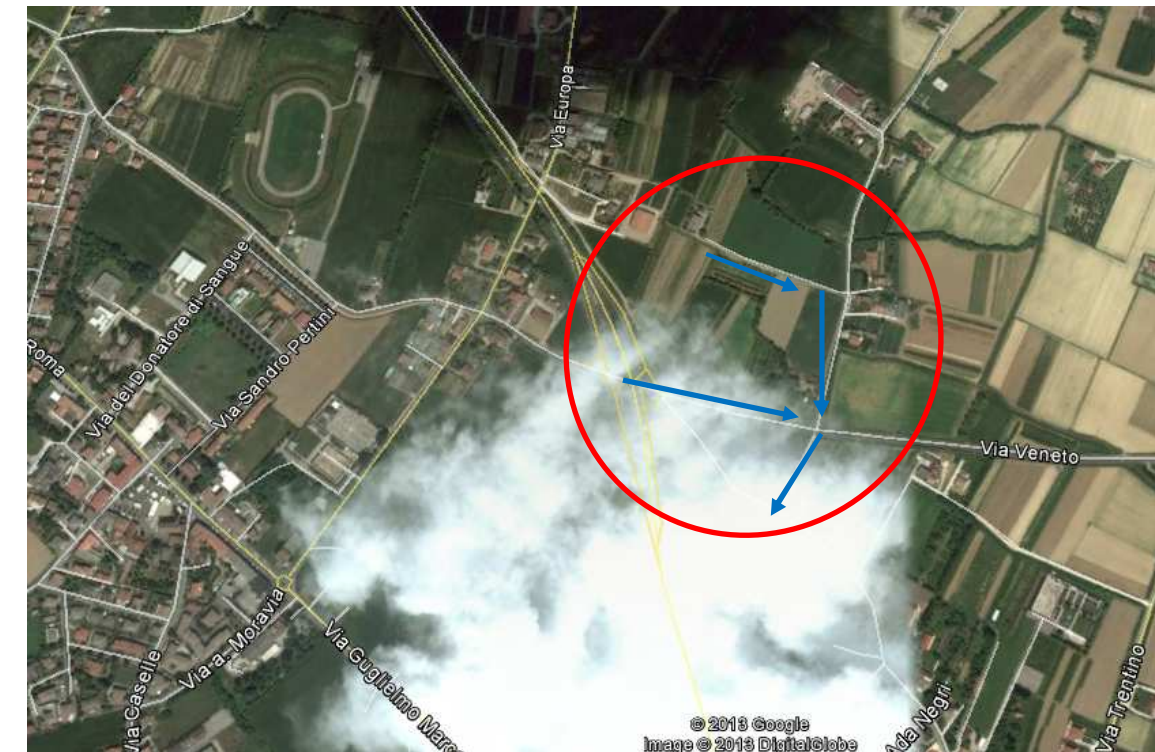
3.2.2 FOSSO 10

Il fosso 10 è costituito da una piccola rete di fossi drenante un'area a ridosso dell'incrocio tra via Veneto e via Mondini, in Comune di Campolongo M. (frazione di Liettoli) al confine comunale. La rete comprende anche i fossi ai lati di via Veneto che muoiono nella parte Sud della via senza continuità con altri fossi. Il fosso 10 attraversa il tratto di via Veneto che proviene dalla strada dei vivai per poi proseguire al confine comunale verso la confluenza al Rio I ramo. Il fosso scarica sul canale di collegamento Liettoli-Rio mediante una tubazione in calcestruzzo del diametro di 100 cm.

- ❖ miglioramento del deflusso lungo via Veneto Sud mediante sistemazione di tombature e sezioni insufficienti in corrispondenza degli accessi carrai.

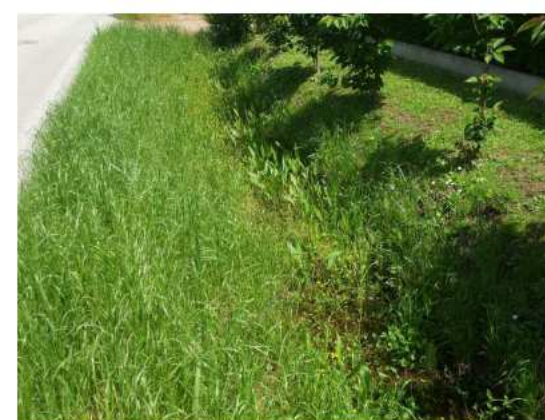
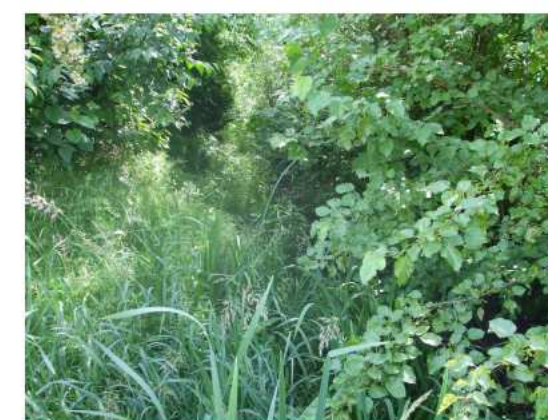
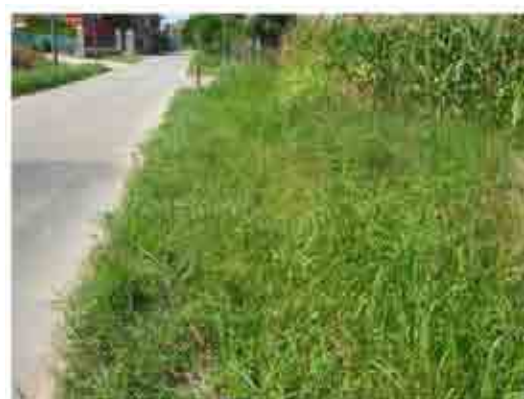
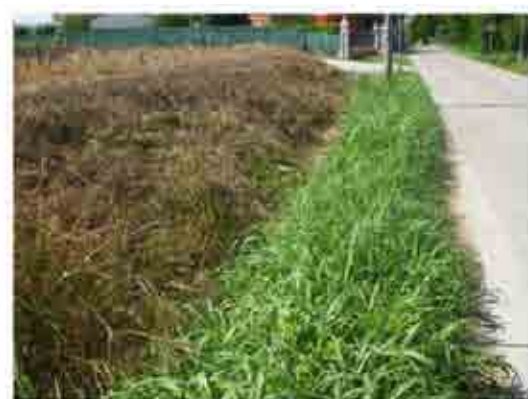
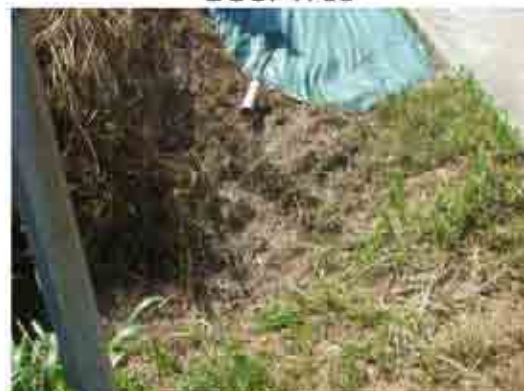
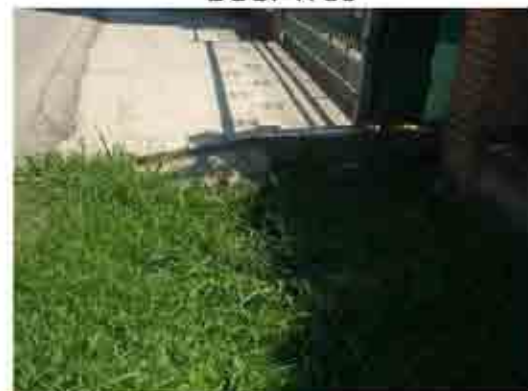
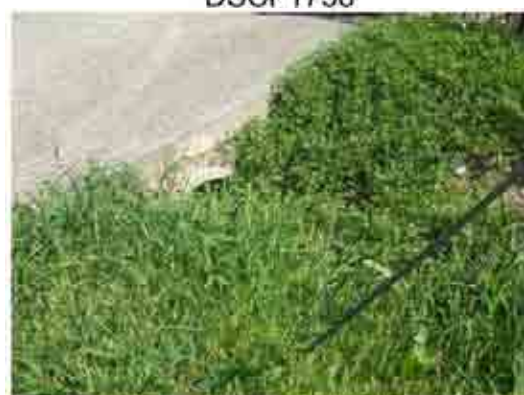
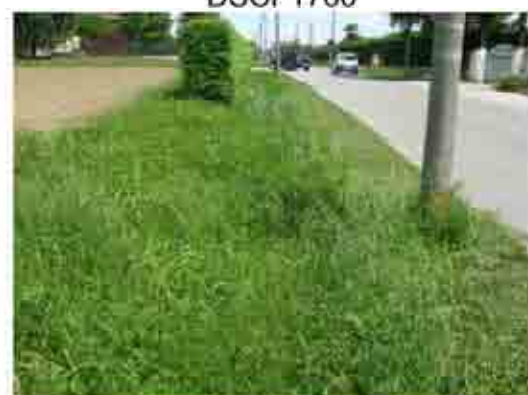
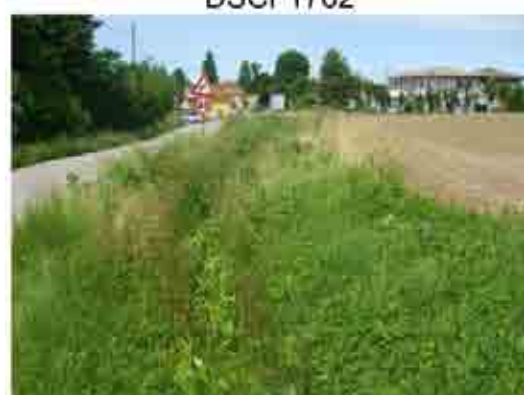
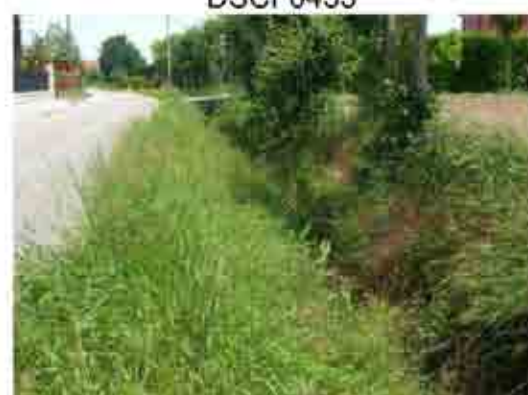
Attraversamenti e passi carrai: il rilievo ha mostrato particolari problematiche relative al progressivo interrimento delle luci delle condotte di tombinamento.

Sezioni: sono state rilevate sezioni ristrette lungo tutta via Matteotti. Tali sezioni potrebbero essere in alcuni casi sufficienti se non fosse per la scarsa manutenzione che permane su tutto il tracciato.

Manutenzione: su tutto il tracciato è presente una fitta vegetazione che limita di molto il corretto deflusso delle acque durante gli eventi piovosi.

Poiché tale fosso è afferente al fosso 9 ed in seguito al rilievo sul campo e ai colloqui con i residenti, si è conferito il medesimo grado di criticità del precedente.

- ❖ sistemazione della confluenza tra via Matteotti, via Kennedy e via 5 Crosare con il fosso 9;
- ❖ sistemazione della sezione terminale in via Matteotti;
- ❖ sistemazione di accessi carrai in precarie condizioni in via Matteotti.

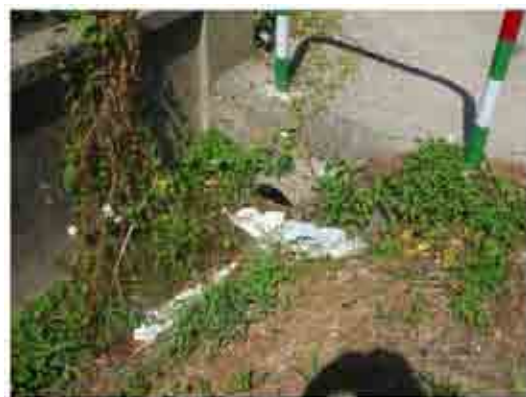
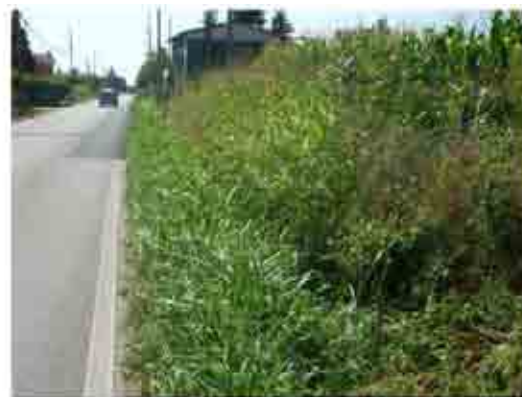
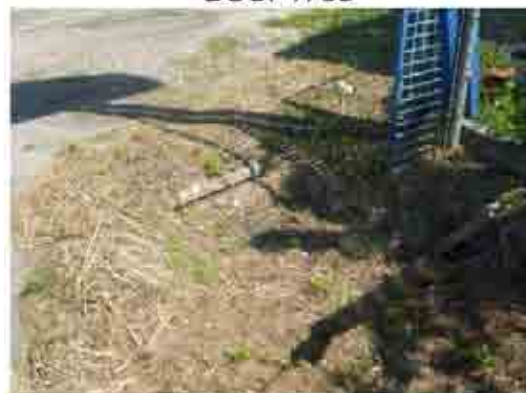
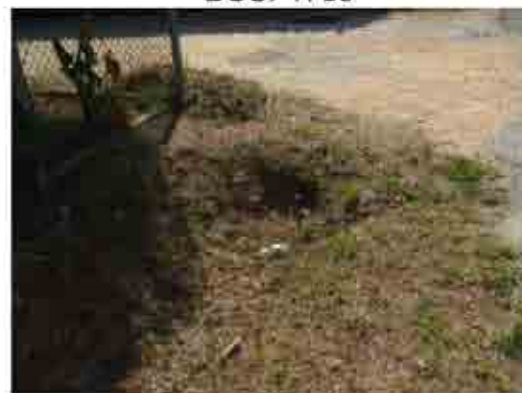
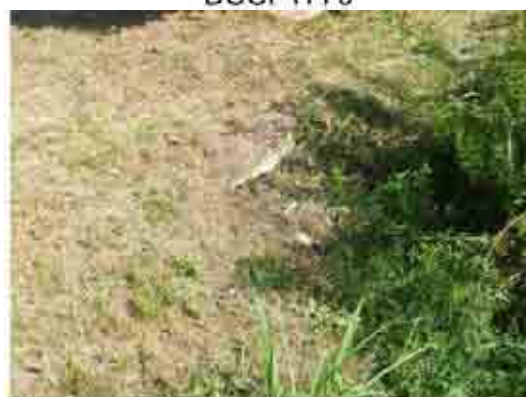
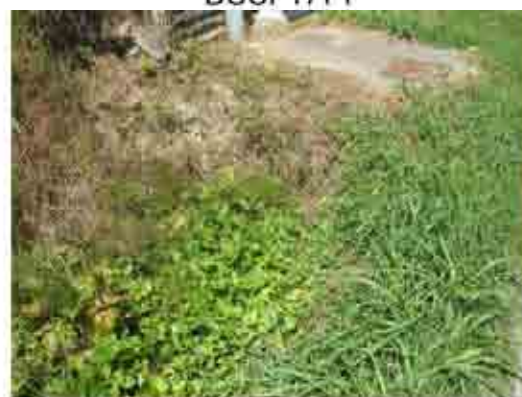
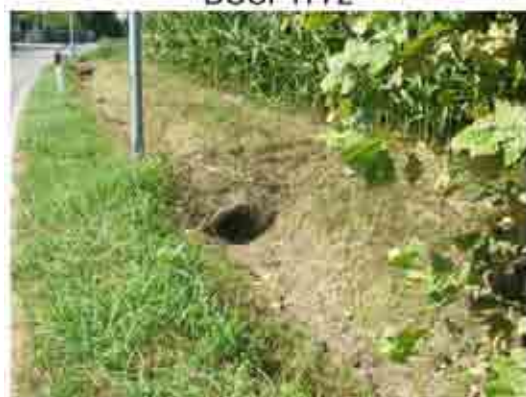
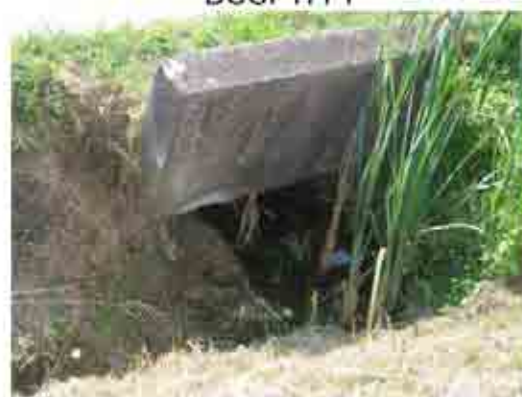
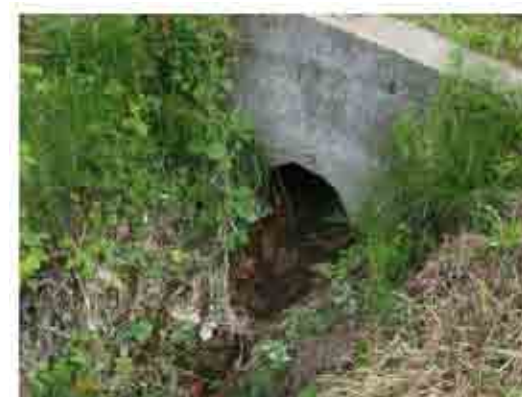
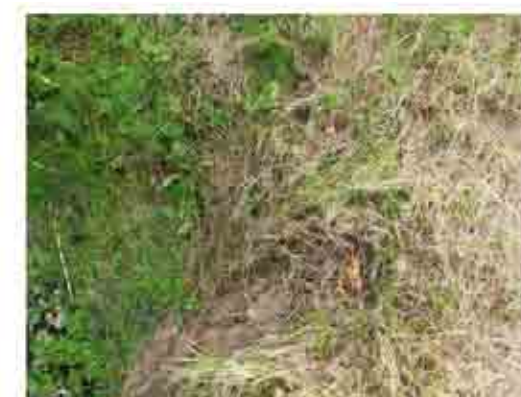
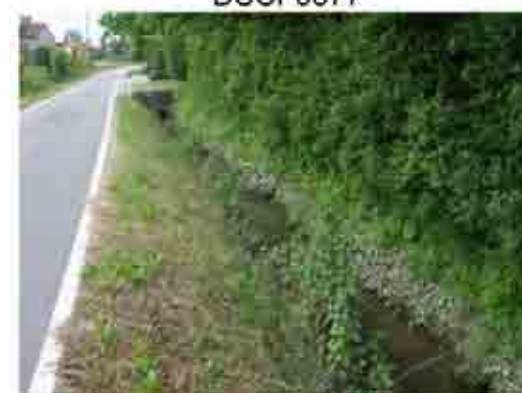
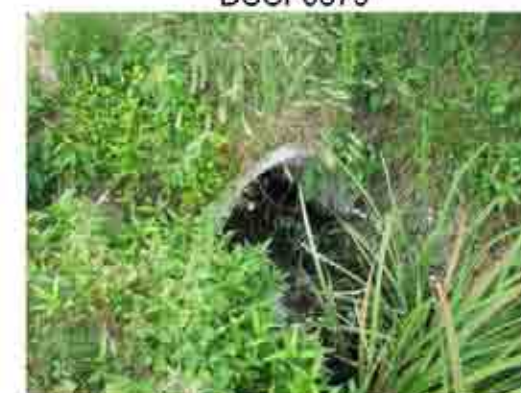
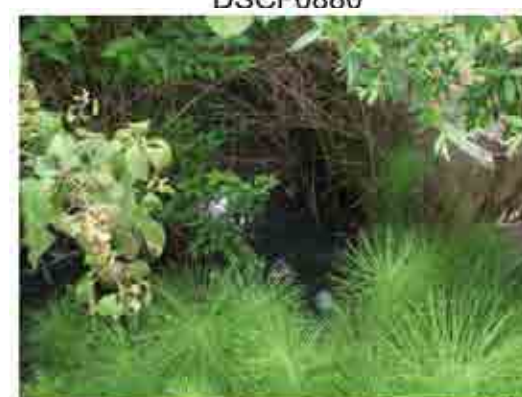
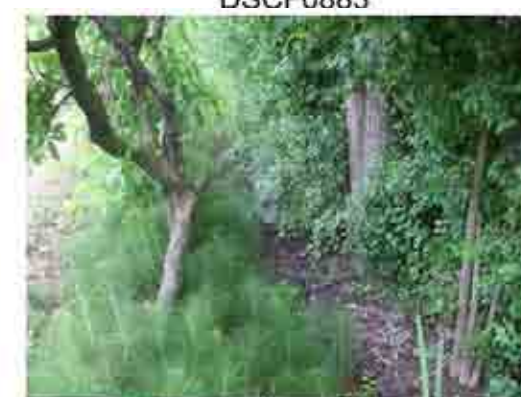
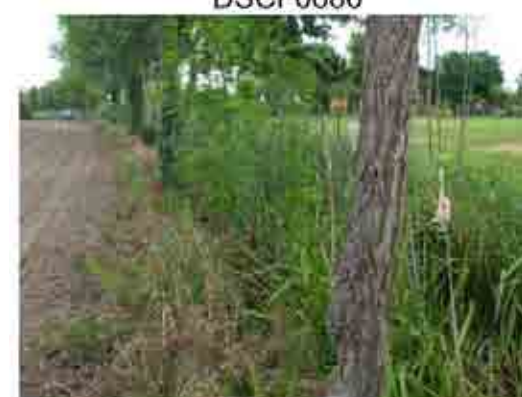
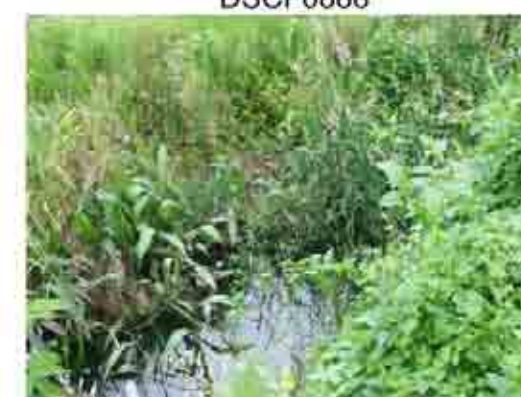
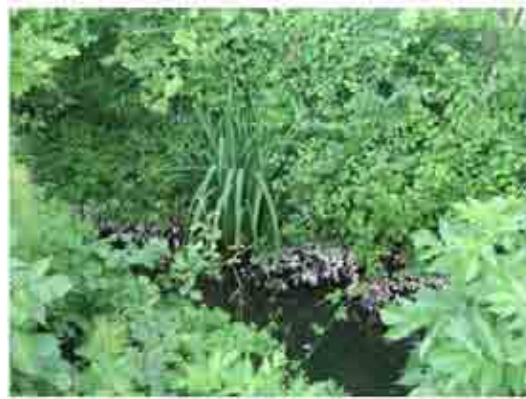
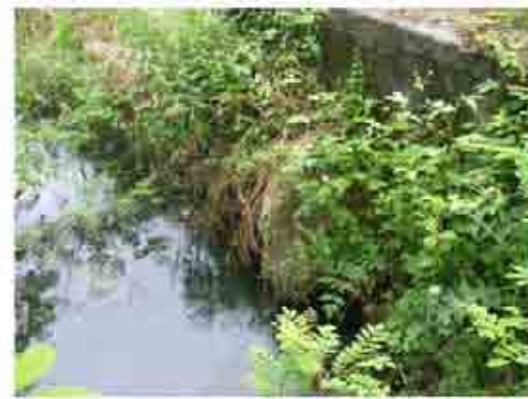
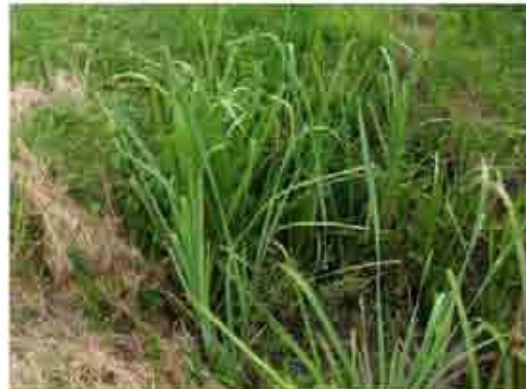
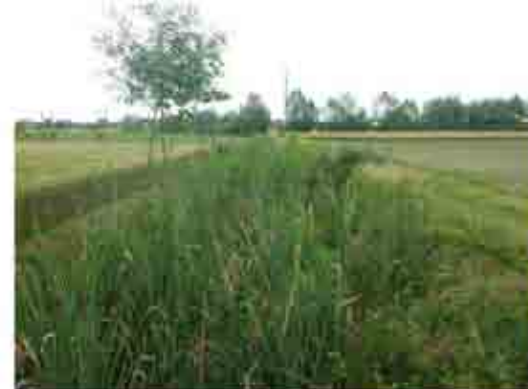
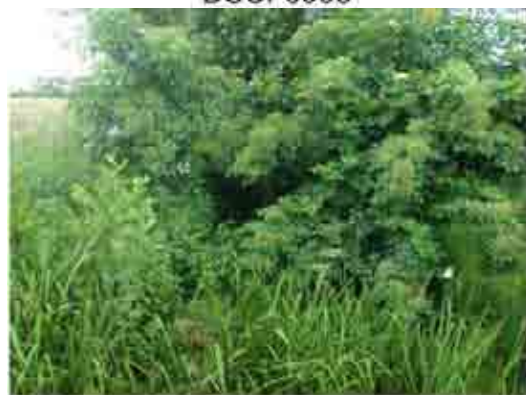
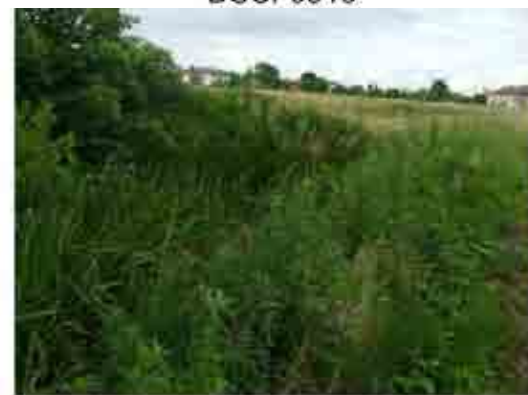
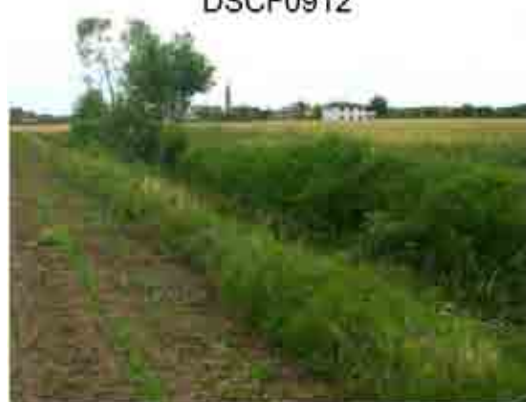
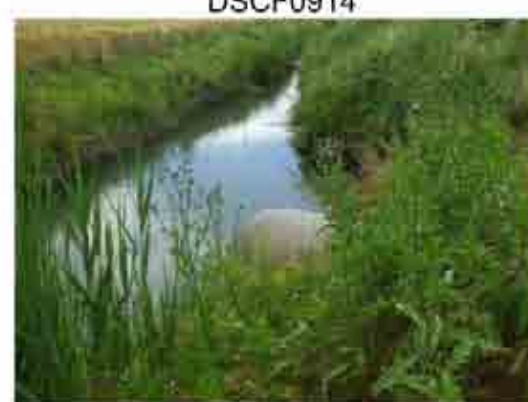
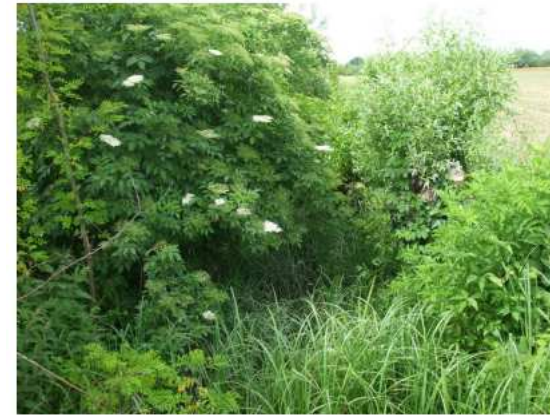
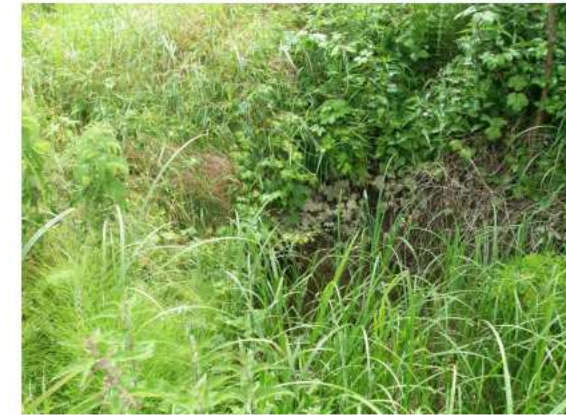
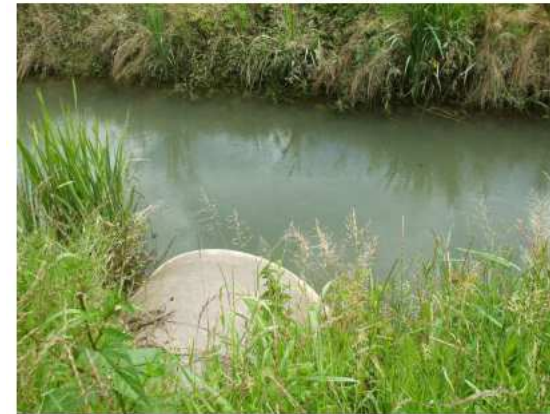
Al fosso 24 confluiscono anche le acque della rete bianca del centro abitato a sud di via Roma e tale collegamento realizzato all'inizio di via Caselle. Data la carenza di manutenzione del tratto a monte di via Caselle, l'incapacità del fosso di drenare correttamente le acque potrebbe determinare rigurgiti verso monte e l'inefficienza delle rete meteorica.

- ❖ sistemazione della confluenza in via Caselle
- ❖ ripristino funzionalità collegamento con fosso 26.
- ❖ ricalibratura delle sezioni del fossato che scorre lungo via D.Sturzo con eventuale sostituzione delle tombinature di attraversamento insufficienti.
- ❖ miglioramento del deflusso lungo via Caselle nord mediante sistemazione di tombinature insufficienti in corrispondenza degli accessi carrai.

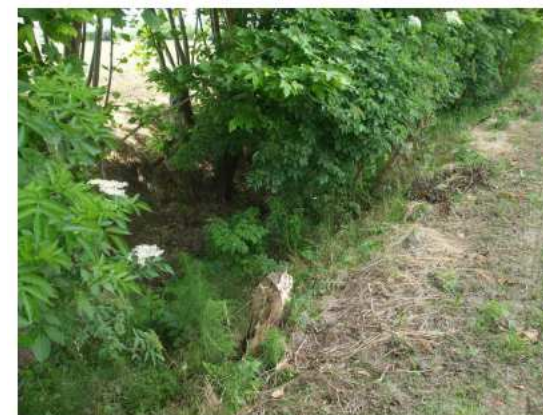
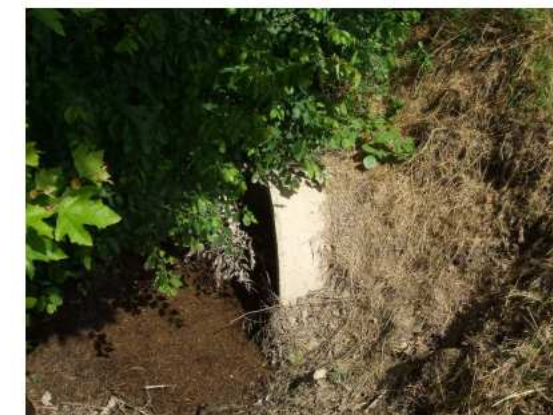
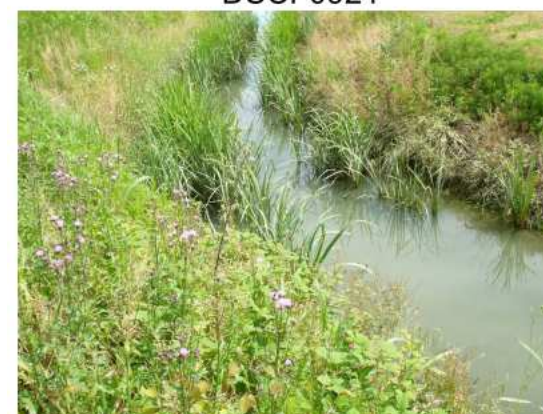
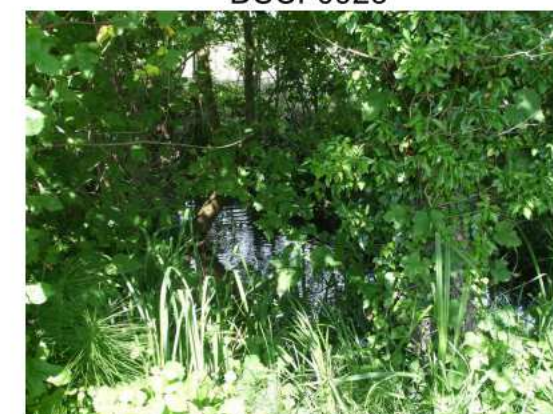
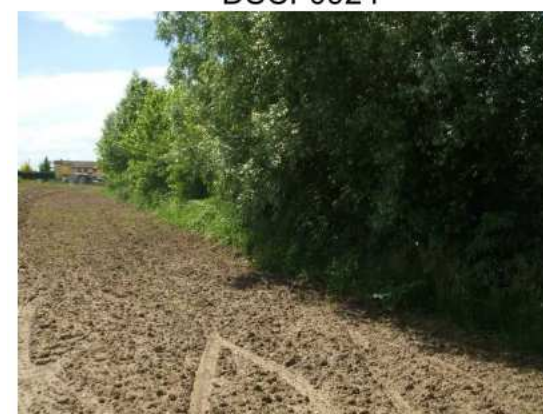
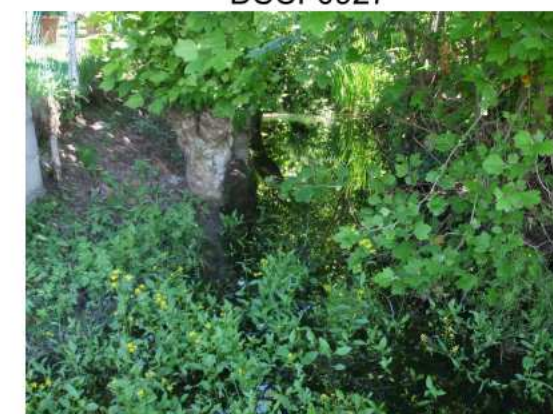
Attraversamenti e passi carrai: attraversando la campagna il fosso non presenta passi carrai tranne in corrispondenza della foce con tubazione parzialmente ostruita e il collegamento con il fosso 28, caratterizzato da una tubazione di attraversamento ostruita per quasi l'80%.

Sezioni: le sezioni rilevate sono più che sufficienti a garantire il corretto deflusso delle acque.

Manutenzione: a parte il collegamento con il fosso 28, il fosso 27 non necessita di una manutenzione rilevante.

- ❖ taglio alberature e sfalcio di sponda soprattutto in corrispondenza della confluenza con il Rio;
- ❖ idropulizia della condotta di scarico.

- ❖ sistemazione del collegamento con il fosso 28;
- ❖ ricalibratura della sezione iniziale per permettere il regolare deflusso delle acque da via Caselle;
- ❖ sistemazione di accessi carrai in precarie condizioni in via Caselle.

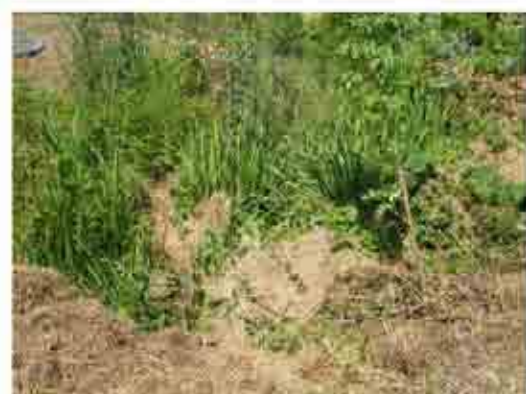
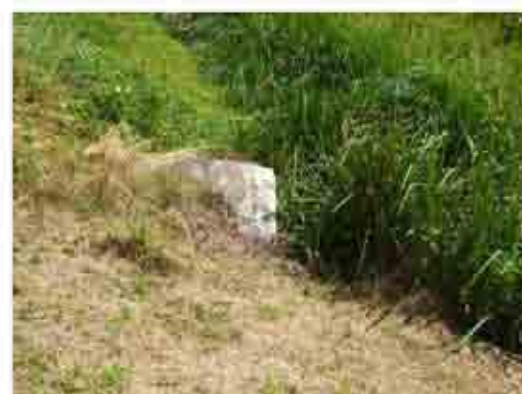
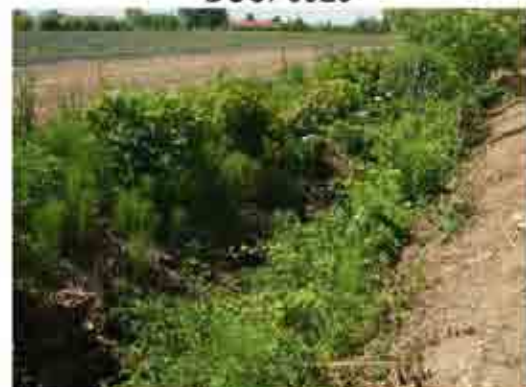
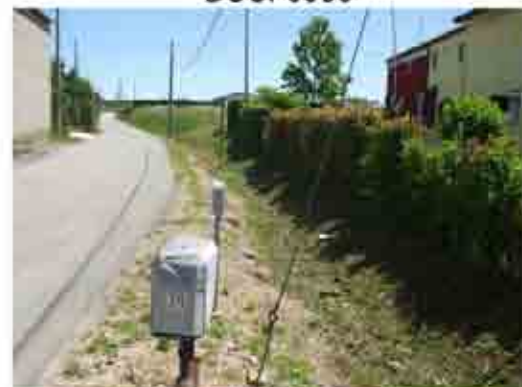
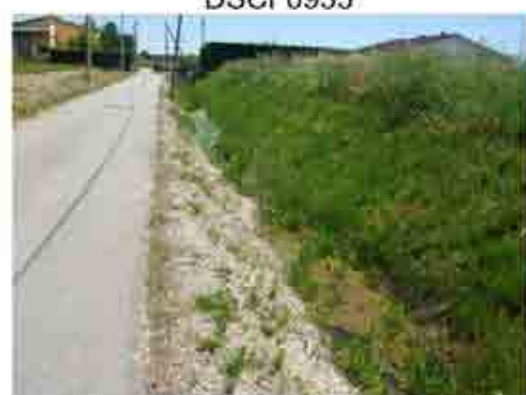
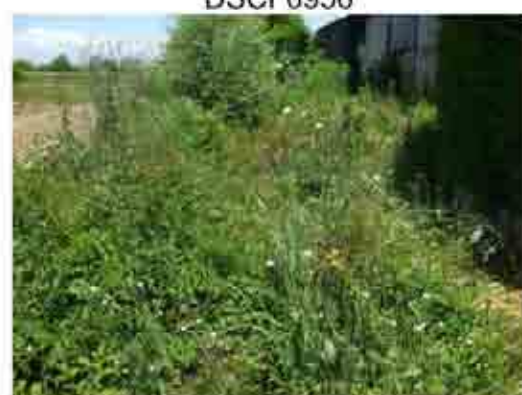
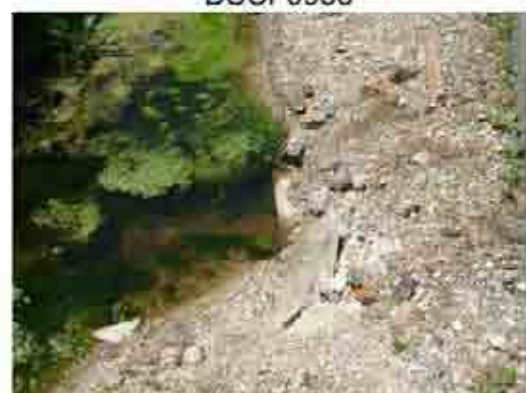
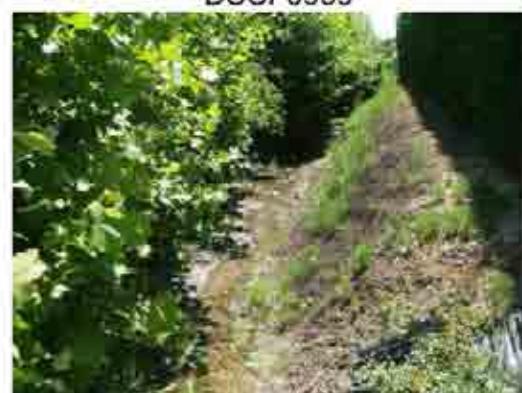
Il fosso 29 prende origine a est di via Caselle e scorre verso lo scolo Rio rampo 1 nel quale sfocia mediante una tubazione di attraversamento agricolo in calcestruzzo del diametro di 100 cm.

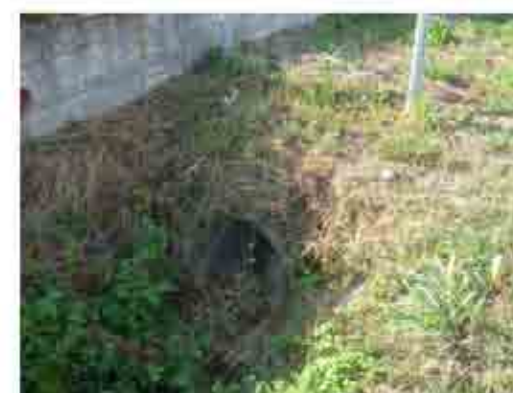
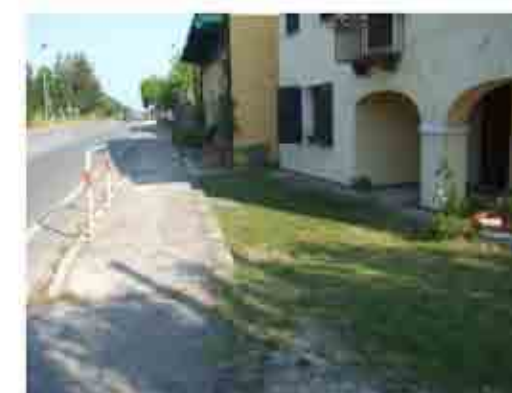
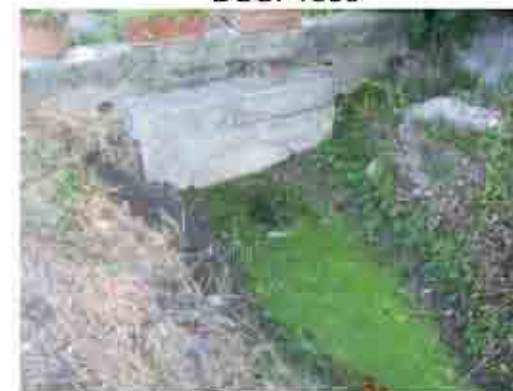
Attraversamenti e passi carrai: le criticità riguardano il tratto di via Verdi, dove la presenza di numerose tombinature ostruite determina un ristagno consistente delle acque. Altro attraversamento da segnalare è quello in via Anello dove l'evidente deposito di materiale comporta una notevole riduzione della luce di attraversamento. Altro attraversamento critico è quello appena a ovest di via padana, dove manca la continuità (tubazione in PVC insufficiente) tra due rami contigui.

- ❖ sistemazione della confluenza in via Verdi;
- ❖ ricalibratura dell'asta di via Verdi;
- ❖ sistemazione della confluenza con ramo a sud di via Verdi;
- ❖ sistemazione dell'attraversamento di Via Anello;
- ❖ sistemazione di accessi carrai in precarie condizioni in via Verdi;
- ❖ sistemazione idraulica in via Padana.

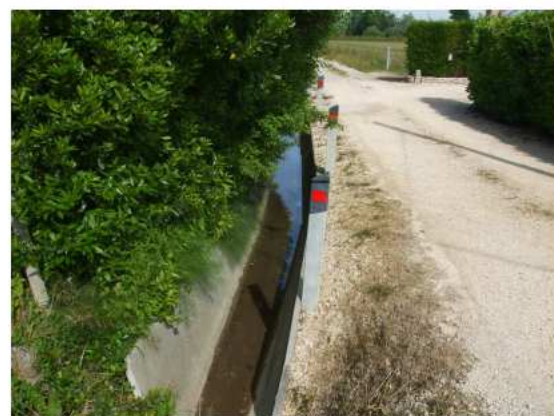
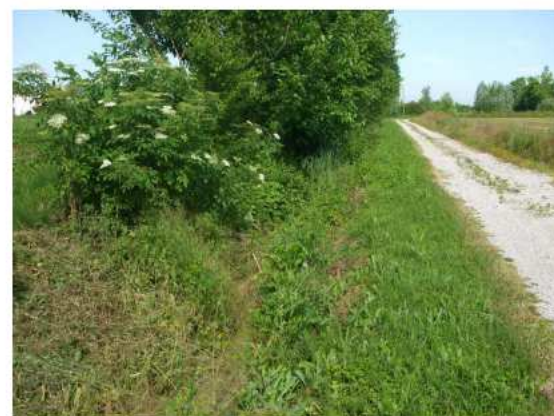
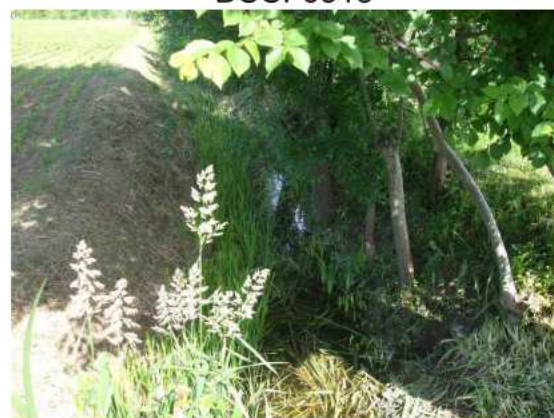
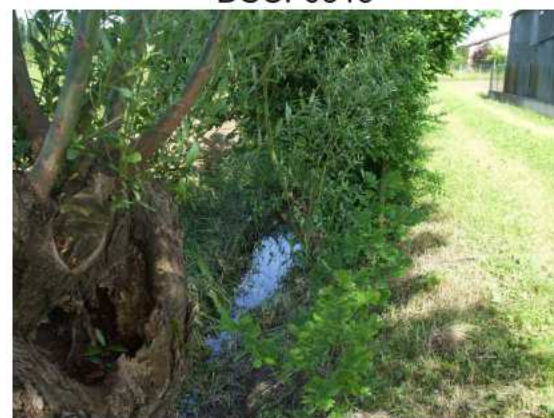
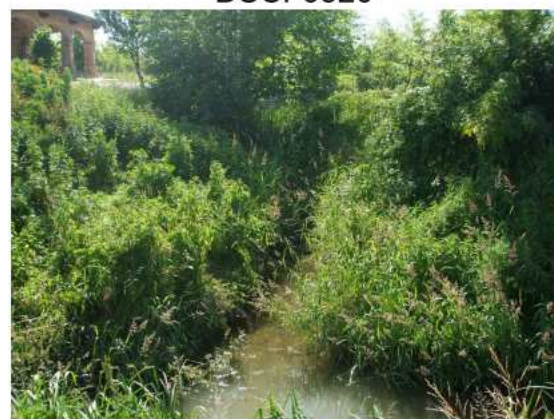
Manutenzione: si è riscontrata una carenza di manutenzione su tutto il tratto. Per il resto nessuna criticità rilevante da segnalare.

- ❖ taglio alberature e sfalcio di sponda lungo via Borghetto;
- ❖ idropulizia delle tubazioni delle acque meteoriche e attraversamenti carrai con rimozione e asporto materiale sedimentato soprattutto lungo via Borghetto.

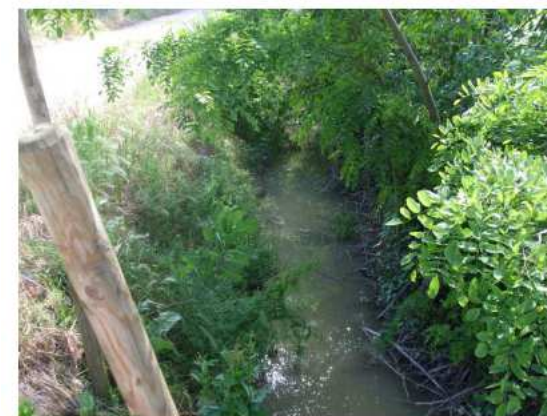
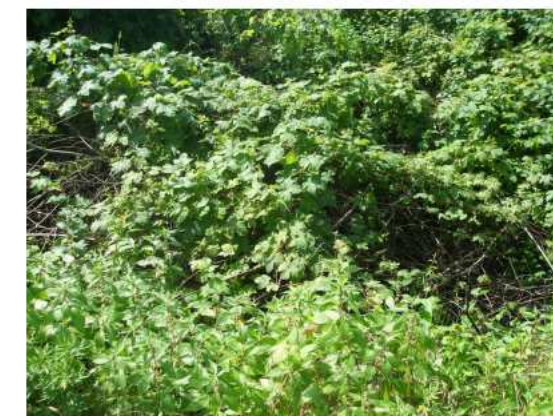
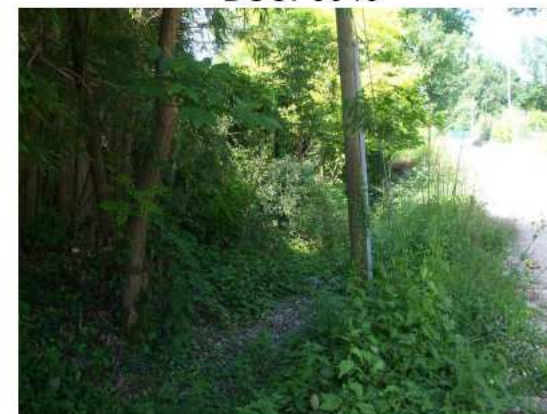
Manutenzione: Il fosso, nel tratto Est-Ovest, si presenta con siepi mature su entrambi i lati ed una sezione piatta, degradata con limitata profondità, segno di mancata manutenzione nel tempo. Nel tratto intermedio, la mancanza di alberate, ha comportato lo sviluppo di piante lianose in alveo e conseguente peggioramento della funzionalità idraulica del fosso. Si è evidenziata inoltre la presenza di ramaglie e tronchi in alveo.

- ❖ sistemazione di accessi agricoli con tubazioni di tombinamento in precarie condizioni;
- ❖ riprofilatura di alcuni tratti di fossato dalla sezione insufficiente.

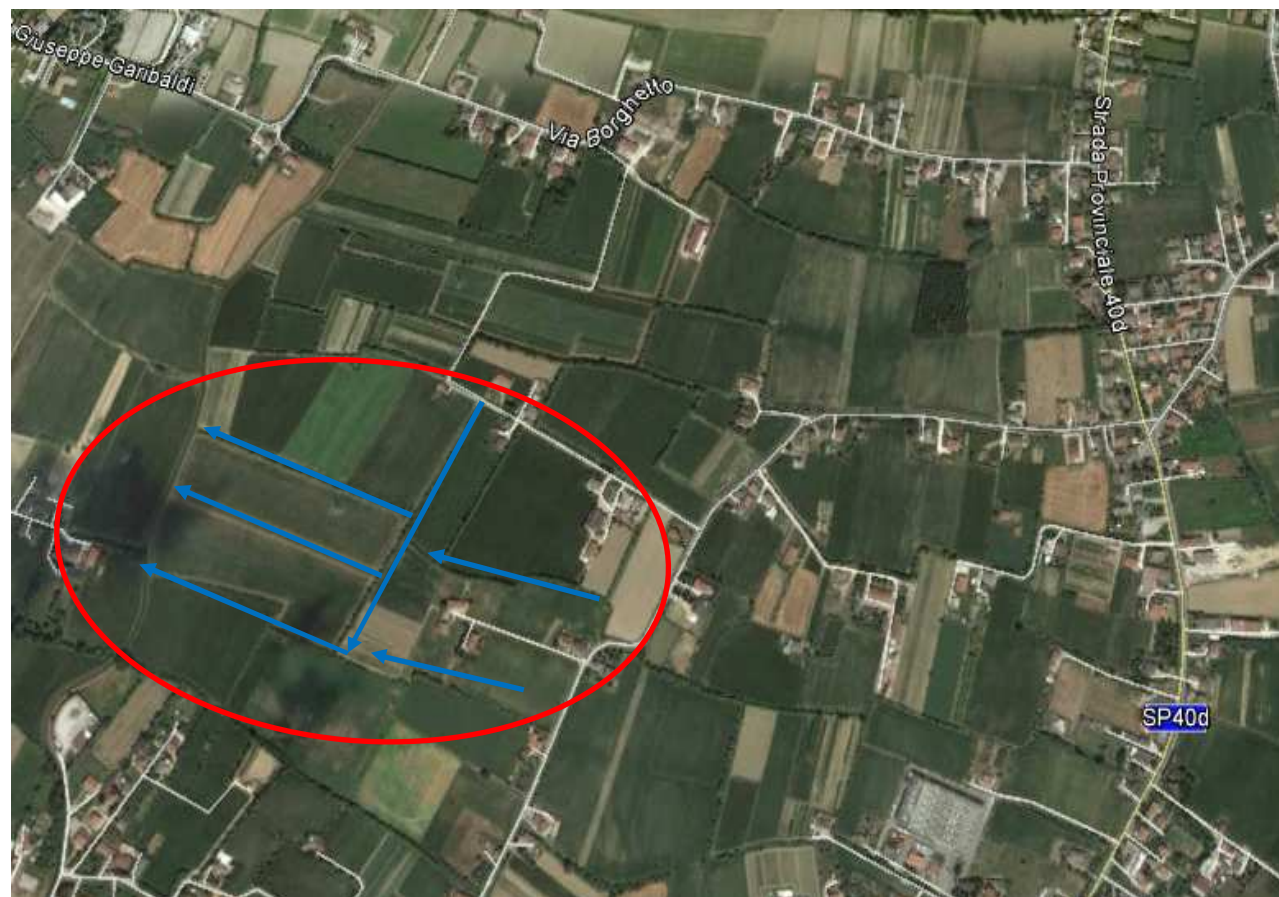
Il fosso 17 drena il territorio a sud del fosso 16, con una rete che diparte da via S. Polo basso per defluire in tre punti nello scolo Pioga, con tubazioni in calcestruzzo del diametro di 80 cm.

Attraversamenti e passi carrai: si sono evidenziate delle tubature parzialmente ostruite in corrispondenza della confluenza dei tre rami con il Pioga. Per il resto non si sono individuati altri attraversamenti critici.

Il fossato in questione non richiede interventi di carattere strutturale.

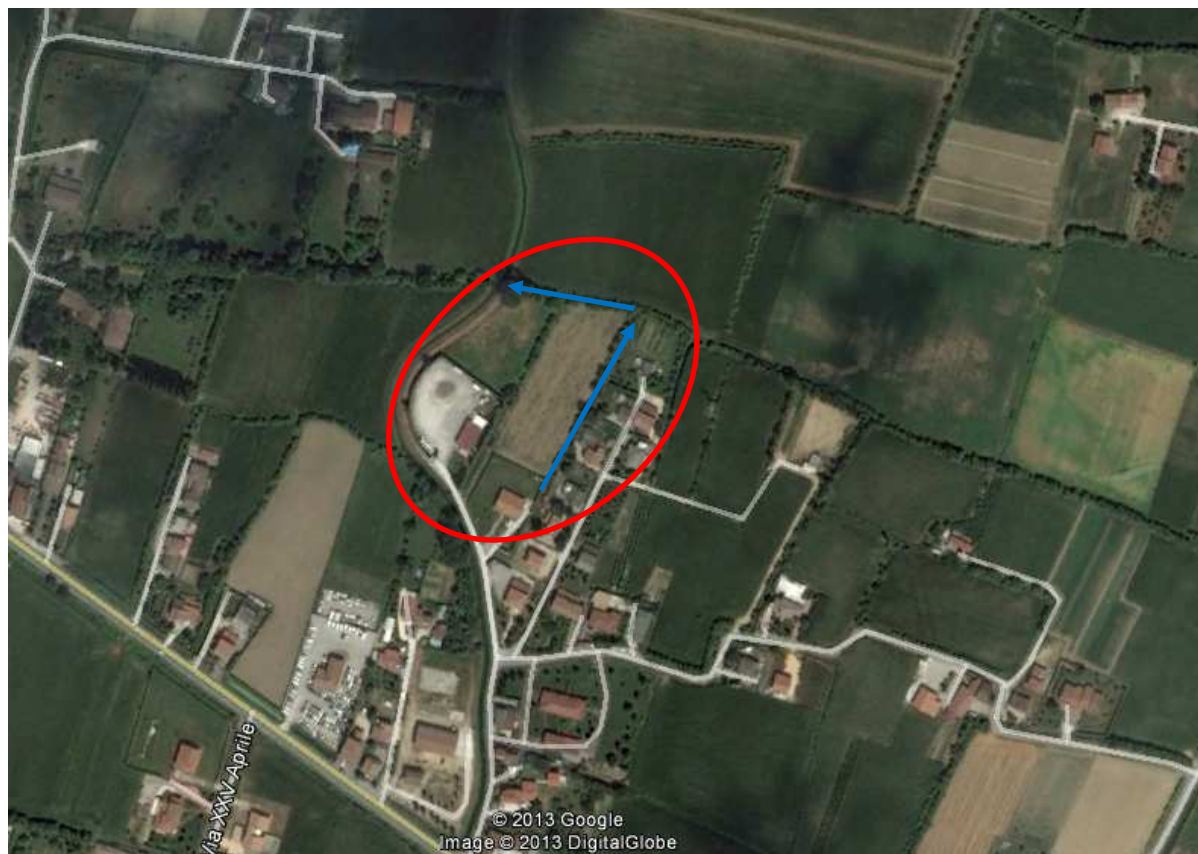
Il fosso 18 precedentemente, a causa di un passo non tombinato, era scollegato dal fosso 19 e quest'ultimo era costretto a defluire verso via Piera. Dal rilievo effettuato sul campo, si è potuto riscontrare che il passo ora è tombinato (anche se la tubazione è parzialmente ostruita) e ciò determina una continuità del flusso verso il Pioga. Perciò il fosso 18 può essere considerato come il tratto finale del fosso 19.

Non sono state rilevate criticità sia da un punto di vista di sezione che di attraversamenti ostruiti.

- ❖ taglio alberature e sfalcio di sponda lungo il tratto terminale e idropulizia della condotta di scarico.

Il fossato in questione non richiede interventi di carattere strutturale e può essere considerato come il tratto terminale del fosso 19.

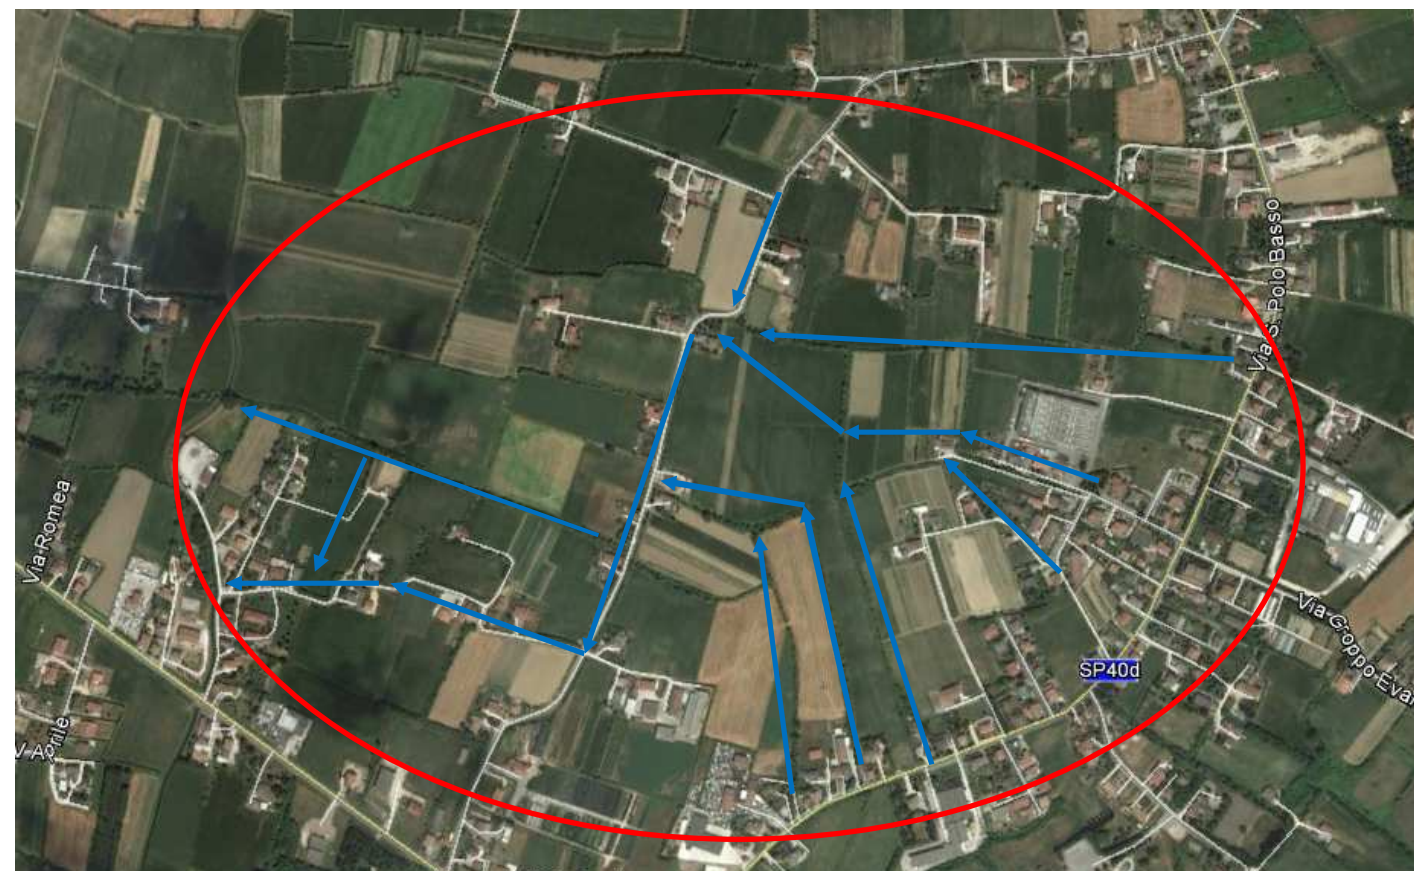
Il fosso 19 raccoglie le acque della parte centrale dell'area compresa tra via S. Polo e Via S. Polo Basso, convogliandole verso via S.Polo Basso, attraversandola per poi confluire, parte lungo via Piera verso, in parte a nord di essa in corrispondenza del fosso 18, nello Scolo Pioga.

- ❖ sistemazione di attraversamenti carrai con tubazioni di tombinamento in precarie condizioni;
- ❖ sistemazione tratti dalla sezione insufficiente;
- ❖ sistemazione nodo idraulico via S.Polo Basso.
